# Olešky – nové postřehy k problematice stavebního vývoje kostela Narození Panny Marie

Milan Falta

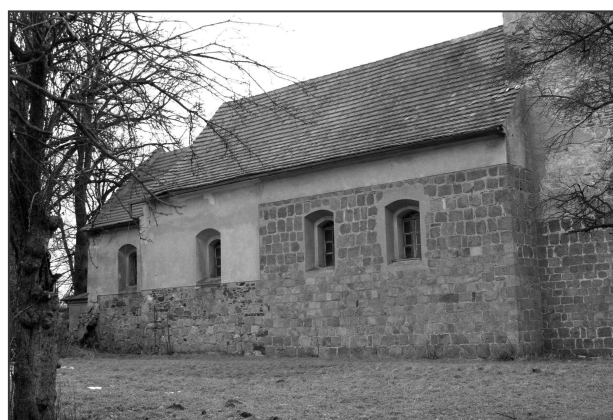
Obr. 2: Olešky (okr. Praha-východ), kostel Narození Panny Marie. Pohled na kostel od severozápadu před obnovou vnějšího pláště stavby (foto R. Flachs 2004).

Abb. 2: Olešky (Landkreis Praha-východ), Kirche der Geburt der Jungfrau Maria. Gesamtansicht der Kirche von Nordwesten vor der Renovierung der Außenwand (Foto R. Flachs 2004).

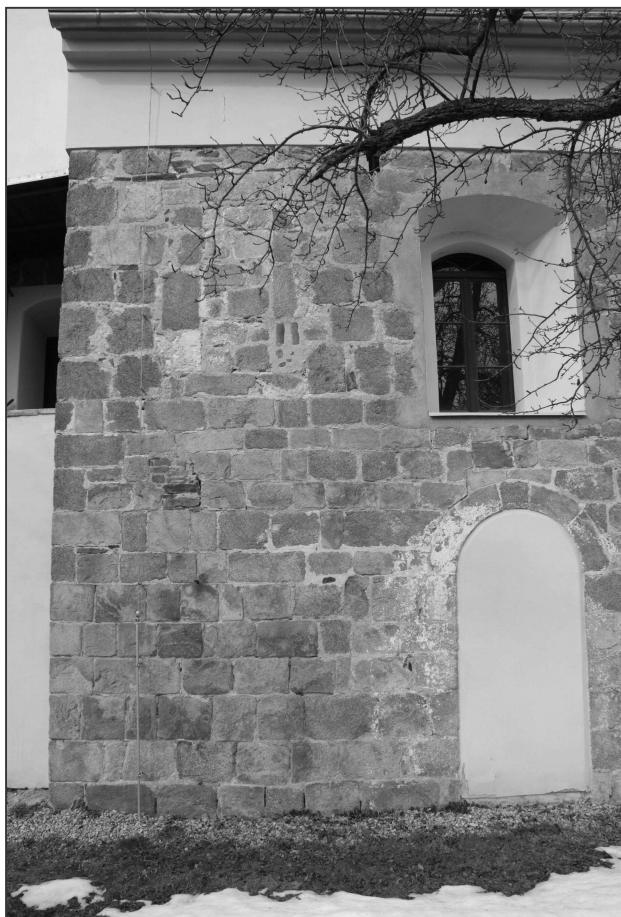
Obr. 3: Olešky (okr. Praha-východ), kostel Narození Panny Marie. Západní část jižního průčelí lodi se zazděnými románskými portály směřujícími do přízemí lodi i na pavlačovou část empory (foto M. Falta 2016).

Abb. 3: Olešky (Landkreis Praha-východ), Kirche der Geburt der Jungfrau Maria. Westlicher Teil der Südfassade des Kirchenschiffes mit eingemauerten romanischen Portalen, die in das Schiffergeschoss und auf die Empore führen (Foto M. Falta 2016).

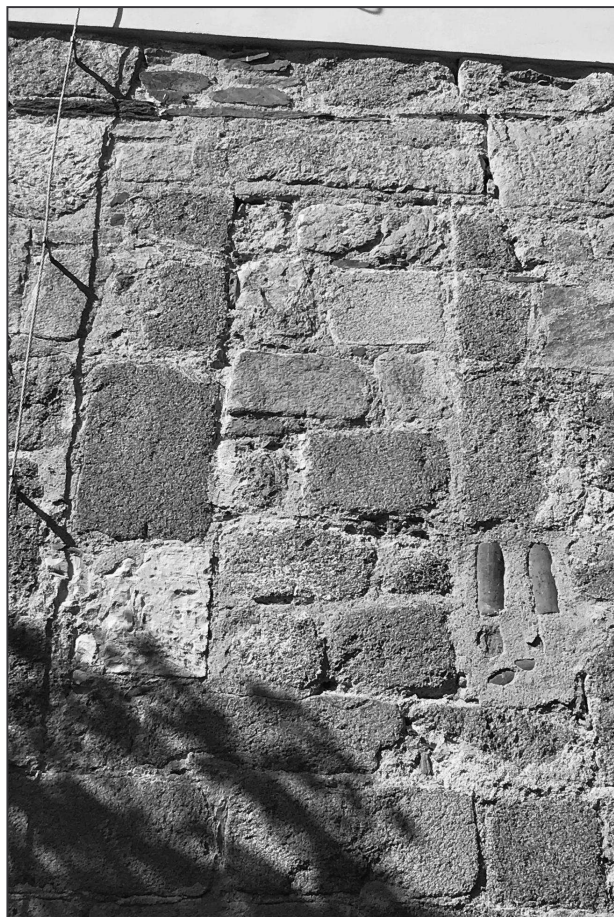
Obr. 4: Olešky (okr. Praha-východ), kostel Narození Panny Marie. Detail zazděného otvoru pravouhelného vstupu na pavlačovou část empory (foto L. Čiháková 2018).

Abb. 4: Olešky (Landkreis Praha-východ), Kirche der Geburt der Jungfrau Maria. Detail von eingemauerter Öffnung des rechtwinkligen Eingangs auf die Empore (Foto L. Čiháková 2018).

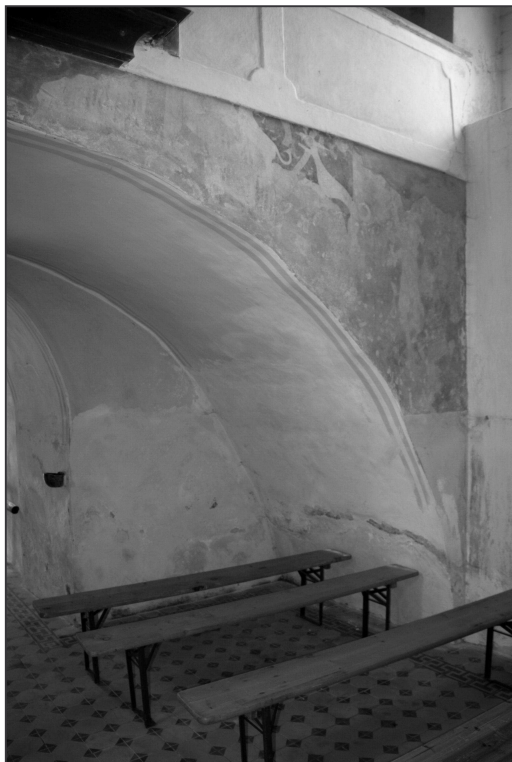
Obr. 6: Olešky (okr. Praha-východ), kostel Narození Panny Marie. Detail eliptického oblouku vynášejícího pavlačovou část tribuny (foto M. Falta 2016).

Abb. 6: Olešky (Landkreis Praha-východ), Kirche der Geburt der Jungfrau Maria. Detail von elliptischem Bogen, der die Empore trägt (Foto M. Falta 2016).

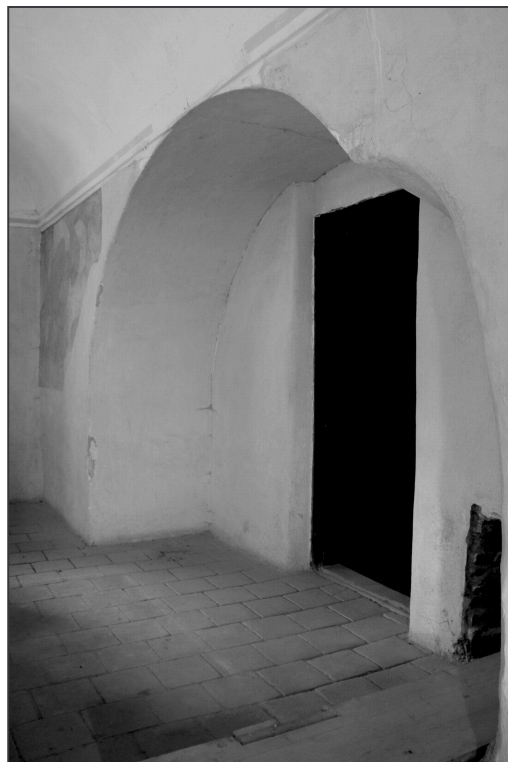
Obr. 7: Olešky (okr. Praha-východ), kostel Narození Panny Marie. Arkáda spojující věžní a pavlačovou část tribuny při pohledu z lodi (foto M. Falta 2018).

Abb. 7: Olešky (Landkreis Praha-východ), Kirche der Geburt der Jungfrau Maria. Arkade, die Tor- und Galerieteil der Empore verknüpft – Blick aus Kirchenschiff (Foto M. Falta 2018).

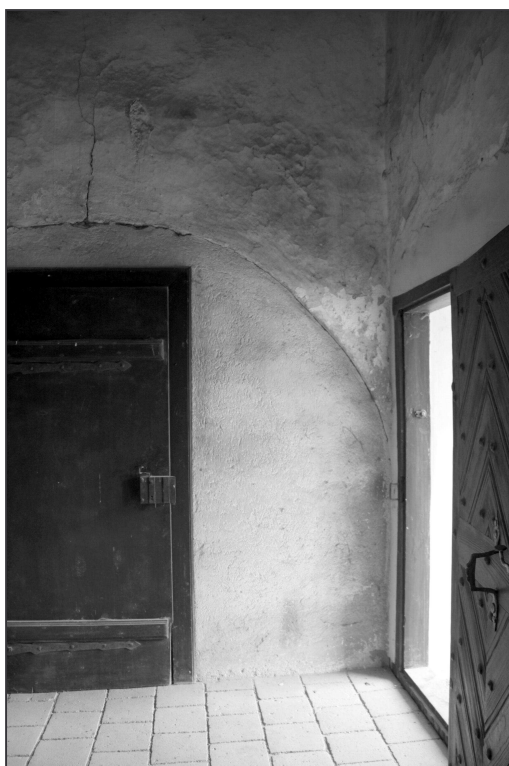
Obr. 8: Olešky (okr. Praha-východ), kostel Narození Panny Marie. Arkáda spojující věžní a pavlačovou část tribuny při pohledu z věže (foto M. Falta 2016).

Abb. 8: Olešky (Landkreis Praha-východ), Kirche der Geburt der Jungfrau Maria. Arkade, die Tor- und Galerieteil der Empore verknüpft – Blick aus Turm (Foto M. Falta 2016).

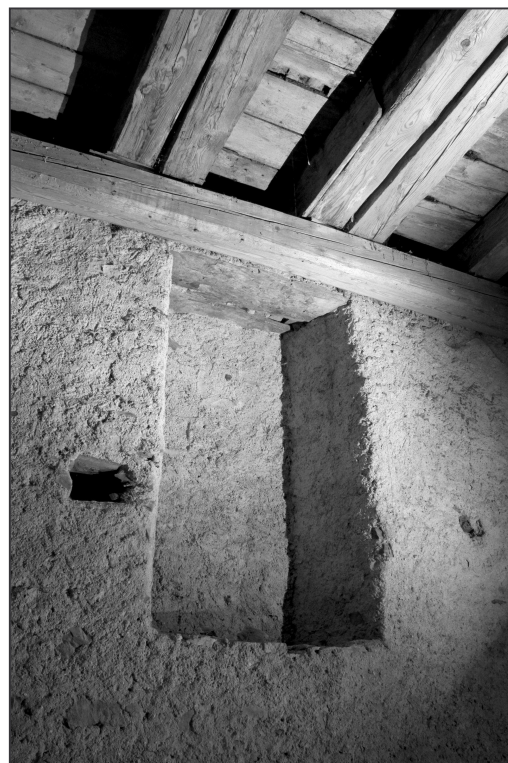
Obr. 9: Olešky (okr. Praha-východ), kostel Narození Panny Marie. Kónicky se zužující nika zastropená velkými plochými kamennými deskami coby důmyslné odlehčení necelý metr tlustých zdí ve druhém patře věže (foto M. Falta 2018).

Abb. 9: Olešky (Landkreis Praha-východ), Kirche der Geburt der Jungfrau Maria. Nische, die konisch enger gemacht wird und mit großen flachen Steinbrettern überdacht wird. Es geht um Entlastung der Wände in der zweiten Etage des Turmes (Foto M. Falta 2018).

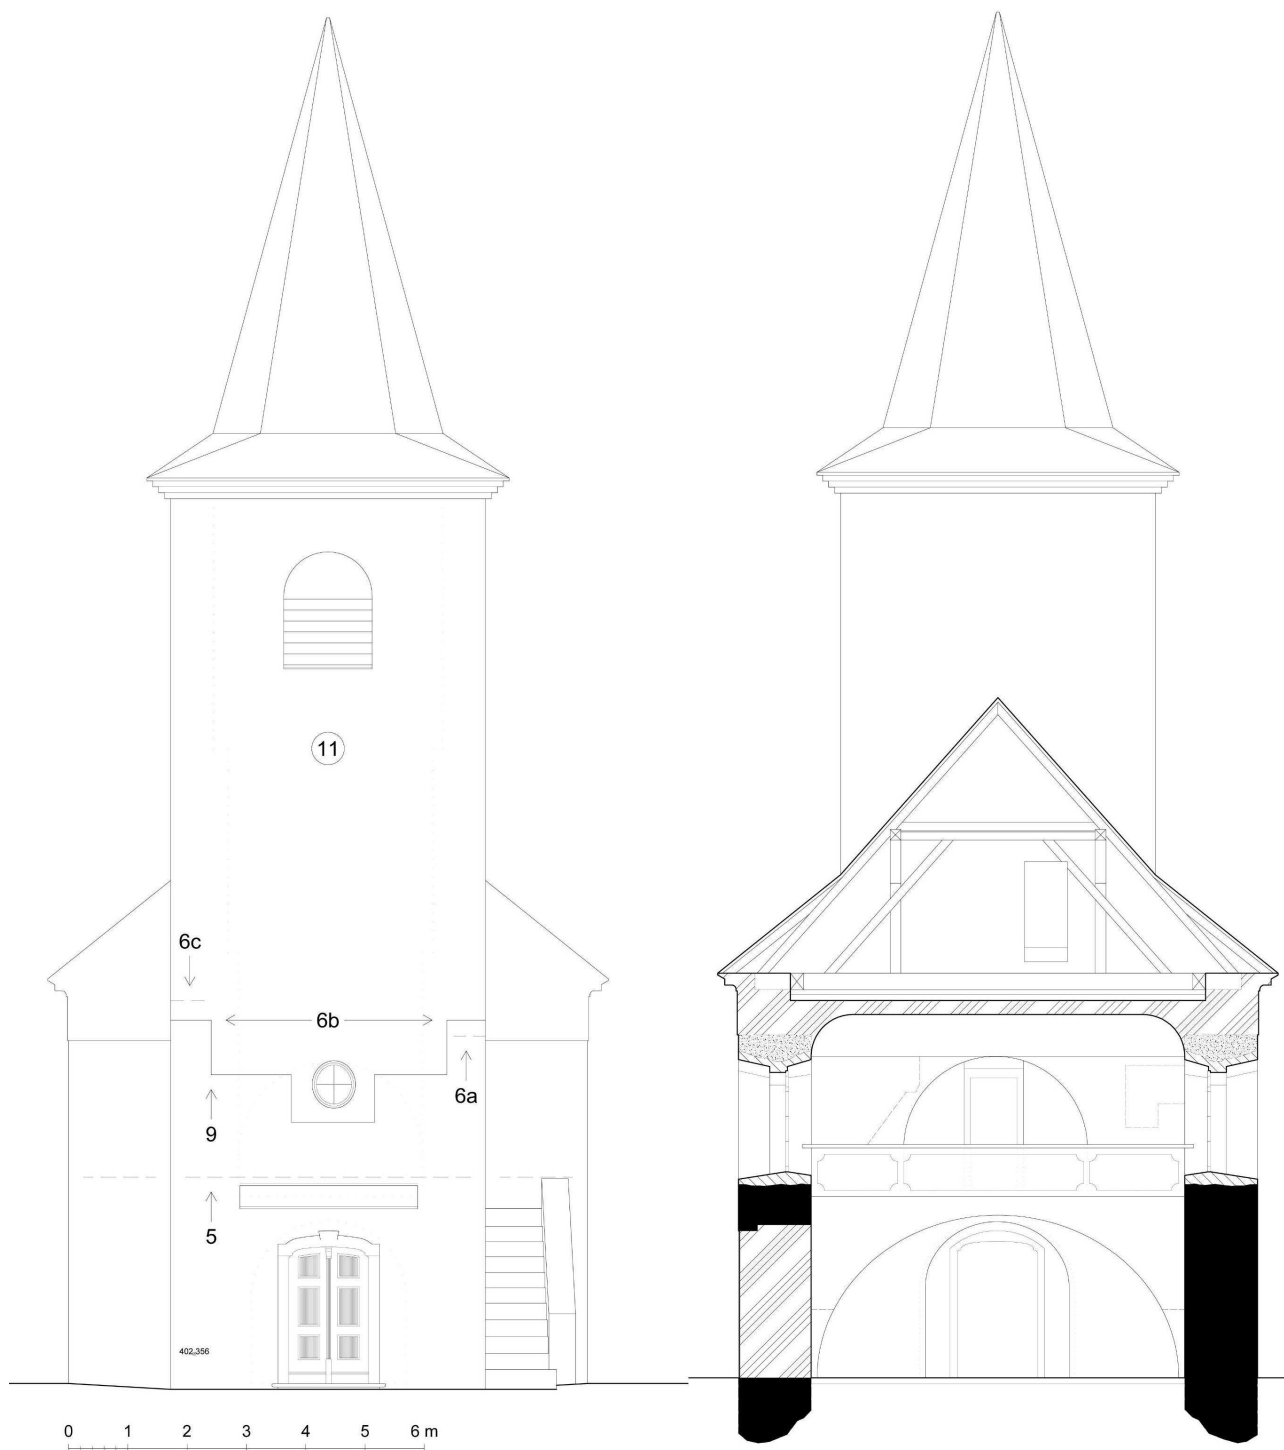
Tab. 3: Olešky (okr. Praha-východ), kostel Narození Panny Marie. Schéma západní fasády (vlevo) s vyznačením konkrétních prvků: **5** – rozhraní odlišných struktur románského zdiva; **6** – rozmezí mezi kvádrovým a lomovým zdívem věže – **a** ... jižní stěna; **b** ... západní stěna; **c** ... severní stěna; **9** – hranice mezi omítaným a obnaženým zdívem; **11** – omítané zdivo + příčný řez chrámem s pohledem k západu (vpravo) se znázorněním následnosti stavebních etap (zaměření a kresba M. Falta 2016–2018).

Tab. 03: Olešky (Landkreis Praha-východ), Kirche der Geburt der Jungfrau Maria. Schema der Westfassade (links) mit Kennzeichnung der bestimmten Elemente: 5. Grenze der verschiedenen romanischen Mauerwerk-Struktur; 6. Grenze zwischen Quadermauerwerk und Bruchsteinmauerwerk des Turmes (a ... Südwand; b ... Westwand; c ... Nordwand); 9. Grenze zwischen verputztem und unverputztem Mauerwerk; 11. verputztes Mauerwerk + Querschnitt der Kirche mit Blick zum Westen (rechts) mit Kennzeichnung der einzelnen Ausbauphasen (Vermessung und Zeichnung M. Falta 2016 - 2018).

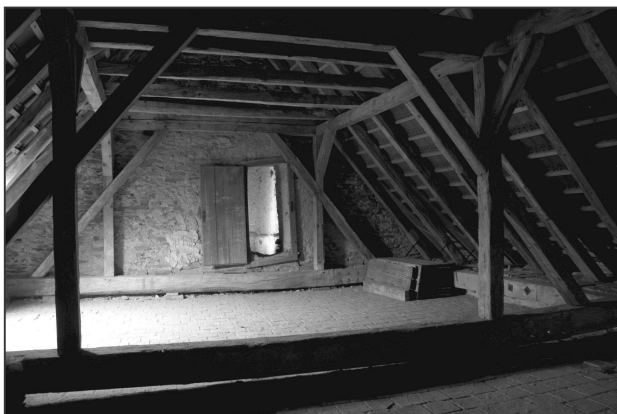
Obr. 10: Olešky (okr. Praha-východ), kostel Narození Panny Marie. Pohled na západní štít lodi s průhledem do druhého patra věže (foto M. Falta 2018).

Abb. 10: Olešky (Landkreis Praha-východ), Kirche der Geburt der Jungfrau Maria. Ansicht von westlichen Giebel des Kirchenschiffes mit Durchblick auf die zweite Etage des Turmes (Foto M. Falta 2018).

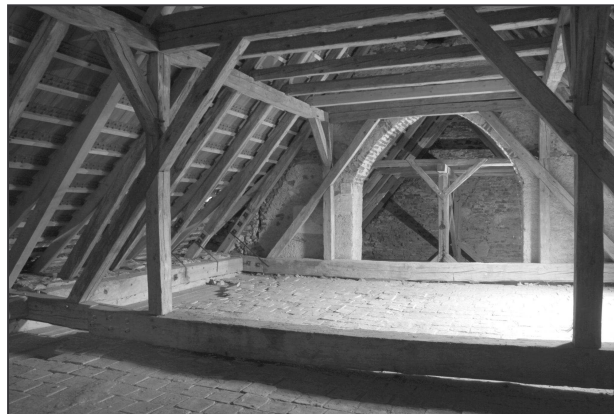
Obr. 11: Olešky (okr. Praha-východ), kostel Narození Panny Marie. Průhled krovem na východní štít lodi s vylehčujícím obloukem (foto M. Falta 2018).

Abb. 11: Olešky (Landkreis Praha-východ), Kirche der Geburt der Jungfrau Maria. Blick durch Dachstuhl auf östlichen Giebel des Kirchenschiffes mit Überfangbogen (Foto M. Falta 2018).
