Stavební vývoj kostela Zvěstování Panny Marie v Plaňanech

Milan Falta

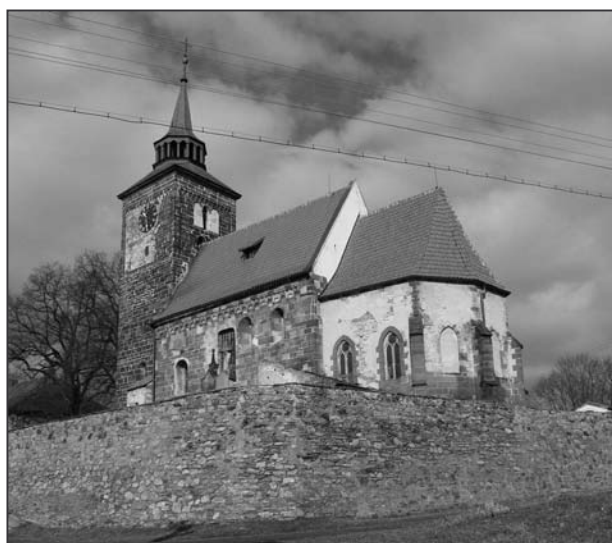
Obr. 1: Plaňany (okr. Kolín), kostel Zvěstování Panny Marie. Celkový pohled na kostel od jihovýchodu (foto autor 2009).

Abb. 1: Plaňany (Landkreis Kolín), Kirche Maria Verkündigung. Gesamtansicht der Kirche von Südosten (Foto Autor 2009).

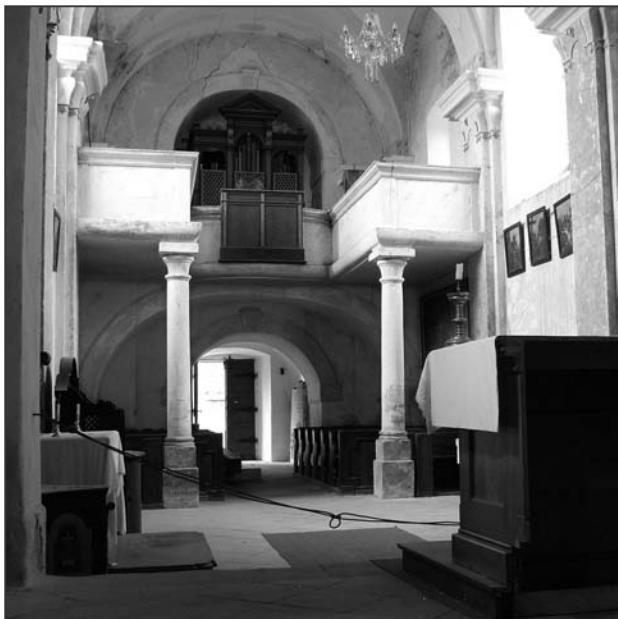
Obr. 2: Plaňany (okr. Kolín), kostel Zvěstování Panny Marie. Pohled do západní části chrámu (foto autor 2008).

Abb. 2: Plaňany (Landkreis Kolín), Kirche Maria Verkündigung. Blick auf den westlichen Teil der Kirche (Foto Autor 2008).

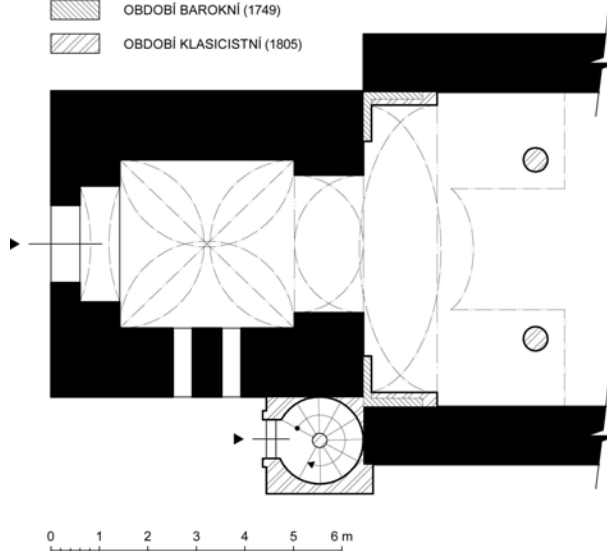
NÁSLEDNOST STAVEBNÍCH ETAP

Obr. 3: Plaňany (okr. Kolín), kostel Zvěstování Panny Marie. Půdorys západní části chrámu v úrovni přízemí s vyznačením následnosti stavebních etap (autor 2010).

Abb. 3: Plaňany (Landkreis Kolín), Kirche Maria Verkündigung. Grundriss des westlichen Teils der Kirche auf Ebene des Erdgeschosses mit Kennzeichnung der einzelnen Bauphasen (Autor 2010).

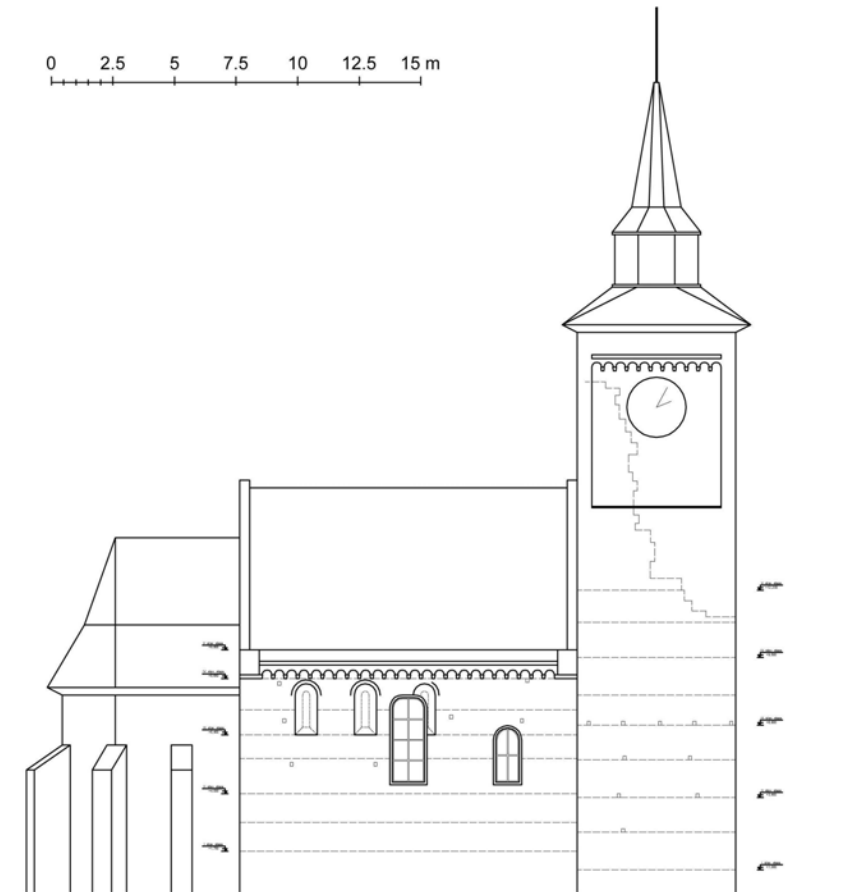
Obr. 4: Plaňany (okr. Kolín), kostel Zvěstování Panny Marie. Schéma severní fasády s vyznačením stavebních záběrů a plomb po nosných prvcích lešení na románské lodi a věži (foto autor 2010).

K postupu výstavby je třeba připomenout, že konstrukční etapy se dělily na záběry, které souvisely s tělesnou výškou zedníků. J. Škabrada uvádí limitní výšku záběru přibližně na hranici 1,2 metru.¹⁰ Podrobné zaměření všech stop po lešení na fasádách objektu prozatím nebylo zhotoveno, ale i přes absenci geodetického nebo fotogrammetrického zaměření jsme schopni na severní fasádě lodi kostela rozeznat plomby po prvcích lešení ve třetí a čtvrté stavební etapě, kterou vždy dělí na dva záběry s výškou v rozmezí 1,1 – 1,4 m. Obdobnou výšku záběrů můžeme předpokládat i u druhé stavební fáze severního průčelí a štítů. Vyhodnocení dislokace těchto plomb nadále zpřesní úvahu o etapizaci výstavby, neboť budou měřitelné vztahy konstrukčních záběrů, a to zejména k podlaží I. a II. patra věže. Na plášti věže již není struktura zdiva

Abb. 4: Plaňany (Landkreis Kolín), Kirche Maria Verkündigung. Schema der Nordfassade mit Kennzeichnung der Bauabschnitte und der Löcher, die von den tragenden Gerüstelementen an den Wänden des romanischen Kirchenschiffes und des Turmes zurückgeblieben sind (Foto Autor 2010).
